Relatório de Análise e Diagnóstico: Barras Quebradas

Novembro/2005

Este documento descreve a análise e o diagnóstico de barras quebradas em um motor de indução trifásico. O motor em questão é parte de um sistema de exaustão e se encontra na planta de uma *empresa de siderurgia*.

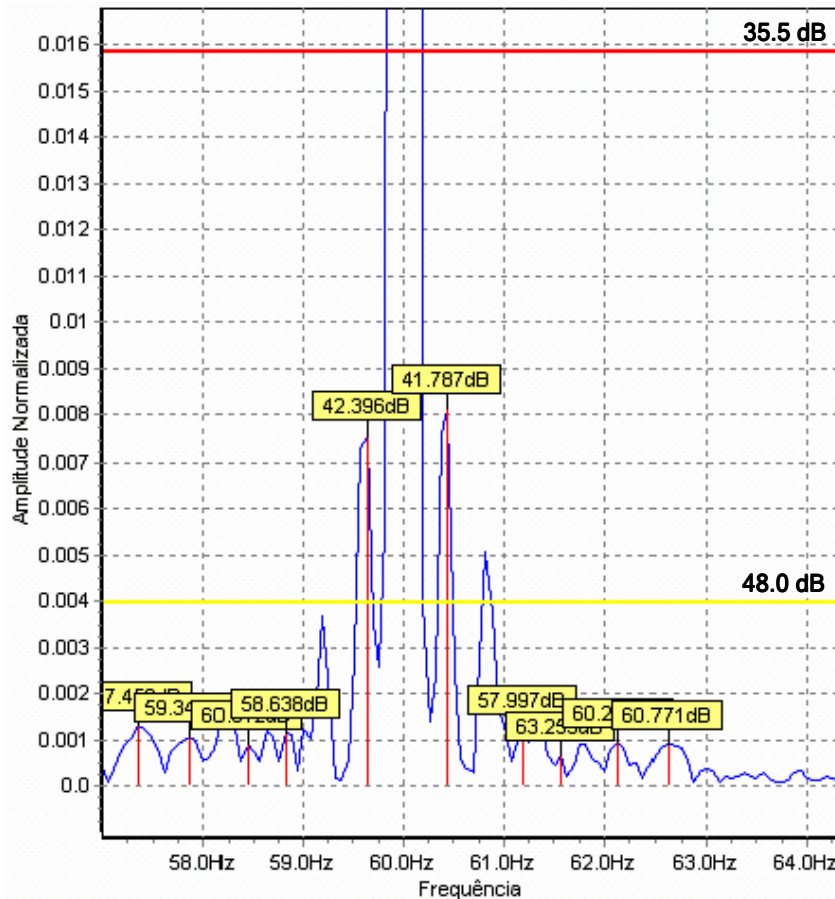
O gráfico apresentado na figura 1 evidencia as componentes relacionadas a assinatura de barras quebradas. Esta assinatura foi obtida com o motor operando em 1195 rpm e 88,4 A de corrente RMS. As duas componentes mais características (primeira componente da direita e primeira da esquerda) apresentam amplitudes de 42,4 dB e 41,8 dB.

Figura 1: Componentes relativas a barras quebradas.

O nível de 41,8 dB representa falha relacionada a barras rotóricas. De acordo com carta de severidade da tabela 1, podemos afirmar a presença de pelo menos 2 (duas) barras quebradas. Não só o alto valor da componente, mas a sua clara evolução (nos 9 meses de observação) indica o aparecimento de barras quebradas no motor.

O motor foi inspecionado e foi identificada a presença 5 (cinco) barras quebradas no rotor.
