Relatório de Análise e Diagnóstico: Barras Quebradas

Junho/2007

Este documento descreve a análise e o diagnóstico de barras quebradas em um motor de indução trifásico. O motor em questão é parte de um sistema de resfriamento de um forno e se encontra na planta de uma *empresa de mineração*.

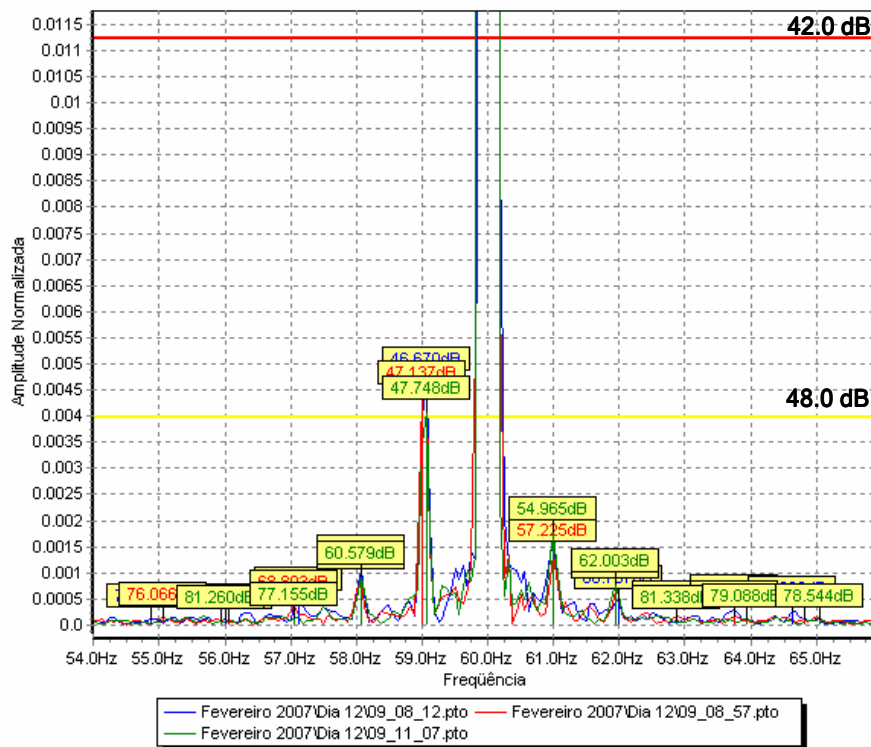
O gráfico apresentado na figura 1 evidencia as componentes relacionadas a assinatura de barras quebradas. A componentes mais característica é a primeira harmônica da esquerda e sua amplitude é em torno de 47 dB para todas as aquisições.

Com base nos níveis de severidades conhecidos para esse tipo de assinatura, duas faixas de alarme foram determinadas. Quando as amplitudes da assinatura são superiores a 48 dB (atenção), têm-se a presença pelo menos uma barra quebrada ou trincada. Amplitudes que excedem 42 dB (emergência) indicam a presença de diversas barras quebradas, sendo necessária a intervenção no motor.

Figura 1: Componentes relativas a barras quebradas.

O nível de 47 dB representa falha relacionada a barras rotóricas. De acordo com carta de severidade da tabela 1, podemos afirmar a presença de fratura ou pontos de alta resistência no rotor.

O motor foi inspecionado e foi identificada a presença 2 (duas) barras quebradas no rotor.

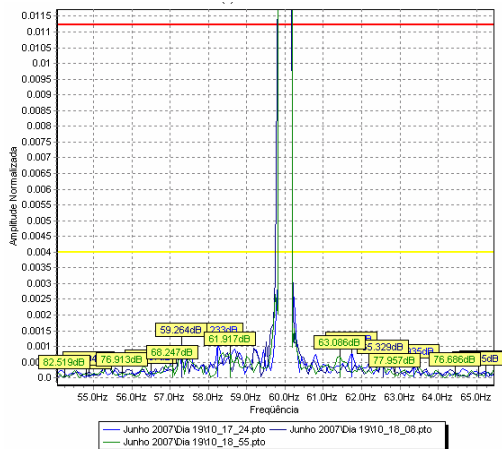
Como era de se esperar, após o reparo (troca do motor por outro similar em junho de 2007) foi observada a redução das amplitudes das componentes relacionadas à assinatura de barras quebradas (ver figura 2). Esta mudança fica mais evidente no gráfico da tendência de evolução das amplitudes no tempo, na figura 3.

Figura 2: Assinatura de Barras Quebradas para o motor normal.

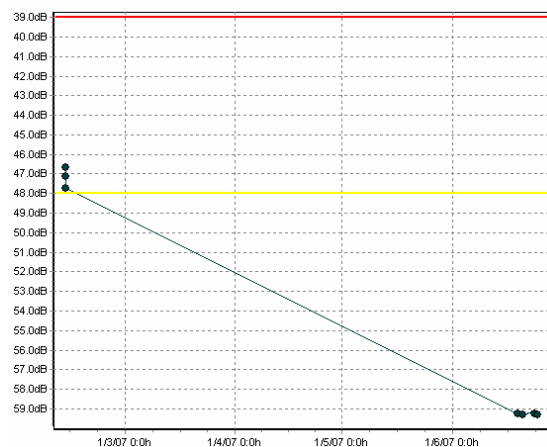
Figura 3: Tendência evolução da amplitude das componentes de barras quebradas após reparo.
