Relatório de Análise e Diagnóstico: Desalinhamento Rotórico

Abril/2005

Este documento descreve a análise e o diagnóstico de um desalinhamento rotórico em um motor de indução trifásico acoplado diretamente a uma bomba. O motor em questão se encontra na planta de uma *empresa de alumínio*.

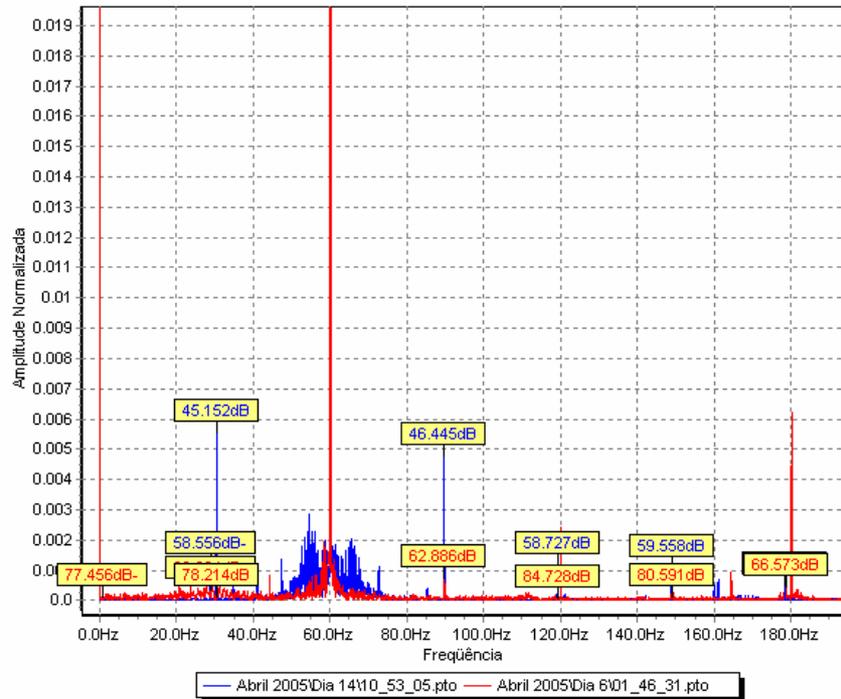
As componentes características desta assinatura apresentam um aumento considerável, como visto na figura 1.

Figura 1: Sobreposição de espectros destacando-se a excentricidade do *air-gap*.

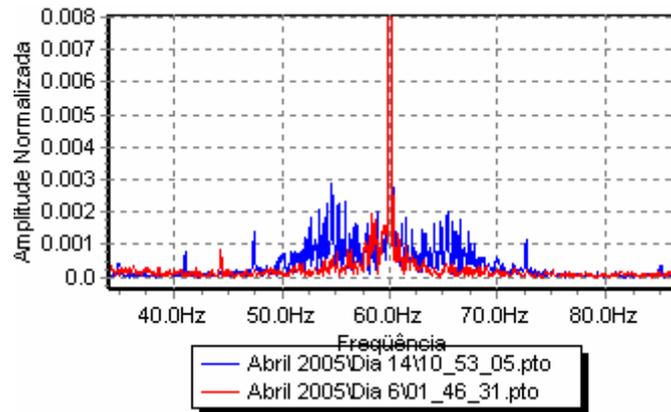
Outro desvio importante no espectro é o aparecimento de turbulências em torno da fundamental (ver figura 3). Esse efeito aumentou em todos os espectros obtidos a partir de 14/04/2005, indicando possível problema na bomba.

Figura 3: Aparecimento de componentes em torno da fundamental

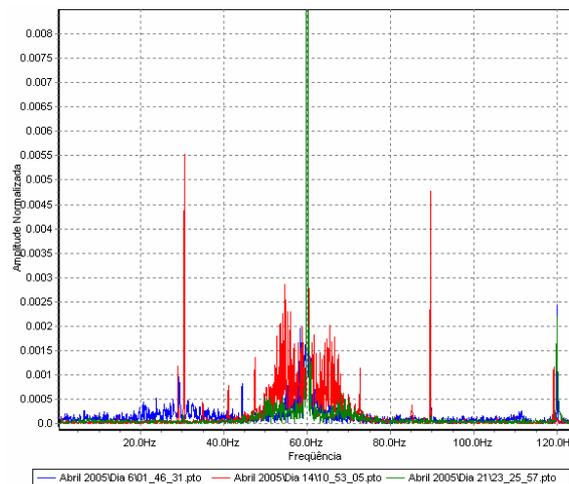
Após a inspeção foi constatado pela equipe de manutenção da planta que o problema era de desalinhamento causado pelo desgastes dos calços da bomba.

Após reparo dos calços da bomba, a assinatura do motor voltou a sua normalidade. As figuras 4 e 5 apresentam a comparação entre os três momentos: início do problema, ponto máximo do problema antes da intervenção e após reparo.

Figura 5: Sobreposição dos espectros: início do problema, ponto máximo e após reparo.
