Relatório de Análise e Diagnóstico: Desbalanceamento na Carga

Fevereiro/2009

Este documento descreve a análise e o diagnóstico de desbalanceamento do rolo de transporte de um laminador em uma *empresa siderúrgica*. Tal rolo está diretamente acoplado a um motor de indução trifásico, que foi **remotamente** monitorado entre agosto e dezembro de 2008.

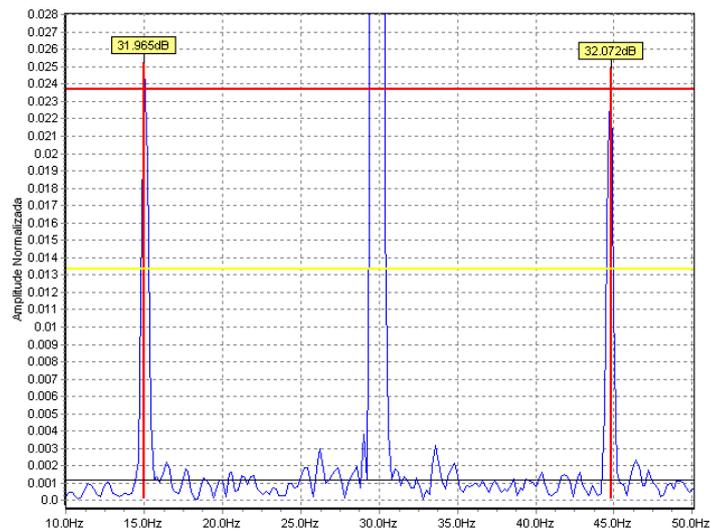
A excentricidade do *air-gap*, monitorada neste motor através das componentes de baixa frequência, apresentou crescimento significativo durante o período de monitoramento.

As componentes apresentam uma magnitude bastante elevada, considerada emergência para o sistema em questão, conforme evidenciado no espectro de frequências da figura 1.

Em dezembro de 2008, a partir da análise das assinaturas, foi sugerida a inspeção do motor e do acoplamento na próxima parada programada;

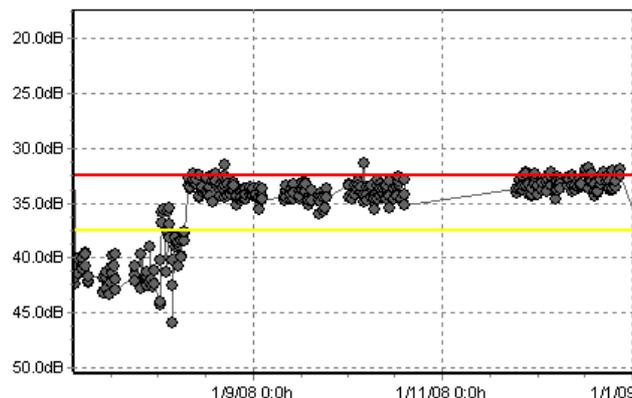
Observando a curva de tendência da figura 2, fica evidenciado o aumento da severidade da assinatura durante os cinco meses de monitoramento.

Um aumento na severidade da assinatura da excentricidade do *air-gap* pode estar associado a desalinhamento ou desbalanceamento rotórico no motor ou na carga, uma vez que o acoplamento é direto.

Em janeiro de 2009, como não foi encontrado problema no motor e a assinatura de excentricidade do *air-gap* continuou em níveis de emergência, foi sugerida a inspeção do rolo na próxima parada programada.

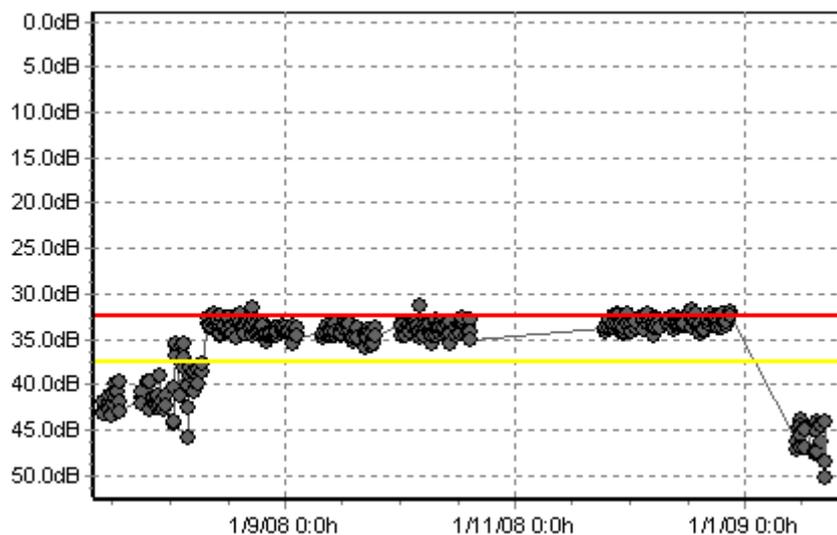
Figura 5: Curva de tendência da excentricidade do *air-gap* após a intervenção no rolo.

Após a intervenção, a assinatura da excentricidade do *air-gap* voltou ao nível normal, conforme evidenciado pela curva de tendência da figura 5.

A quebra da base do motor em agosto de 2008 pode ser associada à presença do desbalanceamento do rolo.

Durante a manutenção programada da linha, a equipe de manutenção da planta identificou que a rolo estava desbalanceado. Foi realizada a troca do rolo e conferido o alinhamento do motor.
