Relatório de Análise e Diagnóstico: Desequilíbrio Mecânico

Agosto/2003

Este documento descreve a análise e o diagnóstico de um desequilíbrio mecânico em um motor de indução trifásico acoplado a um ventilador através de polias e uma correia. O motor em questão se encontra em uma torre de resfriamento de uma *empresa de alumínio*.

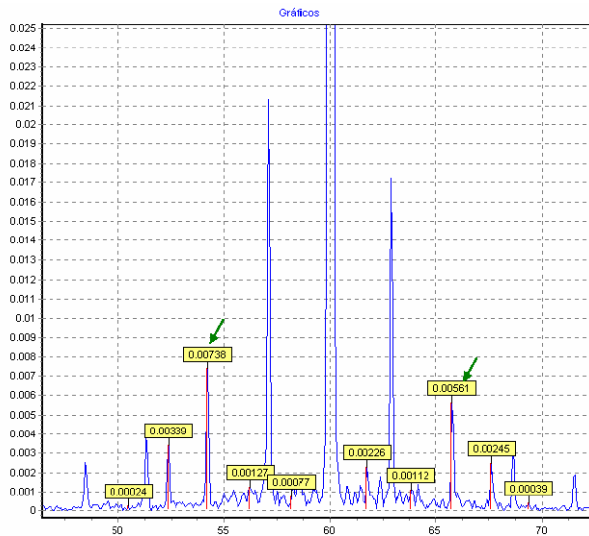
Figura 1: Componentes relativas à quebra de barras

Observando o espectro de freqüências na figura 1, percebe-se que as componentes características de barra quebrada apresentam-se com amplitudes reduzidas. Existem componentes de origem mecânica causando a impressão de quebra de barras, como poderá ser comprovado no decorrer do documento.

Na figura 1, as linhas em vermelho apresentam as componentes características de barra quebrada enquanto que as componentes assinaladas em verde são bandas laterais de barra quebrada que coincidiram com freqüências de origem mecânica.

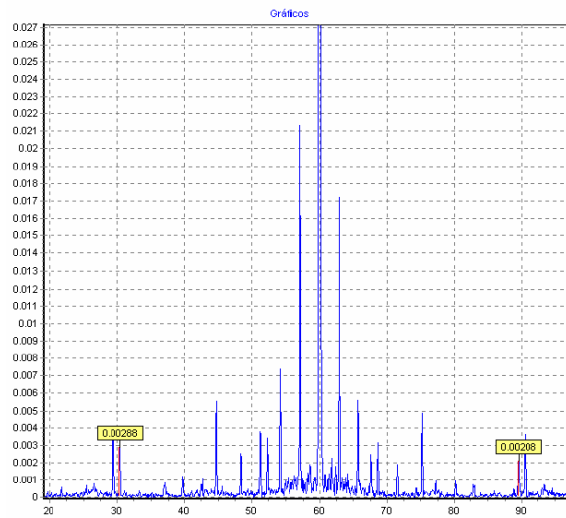
Figura 2: Componentes relativas à excentricidade do *air-gap*.

Já as componentes características desta assinatura apresentam amplitudes consideráveis de 53,64 dB (veja na figura 2). Isto pode implicar em uma possível falha, dependendo apenas do histórico do motor. No restante da análise indicar-se-á onde, provavelmente, está ocorrendo o problema.

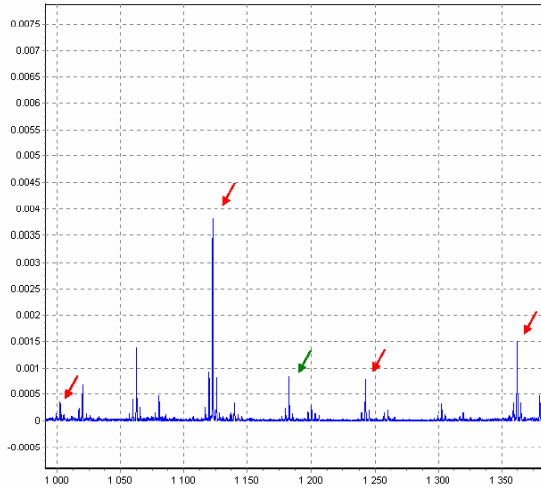
Figura 3: Componentes relativas à excentricidade estática

As componentes de excentricidade estática se mostram bastante claras na análise em alta freqüência, conforme visto na figura 3 (apontadas pelas setas vermelhas). Apontada pela seta verde tem-se a freqüência central.

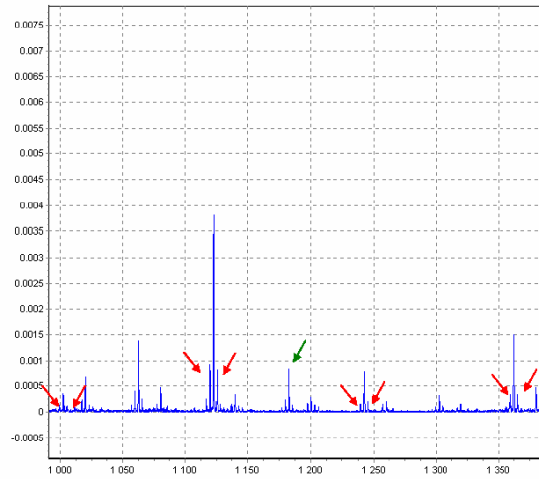
Figura 4: Modulação das componentes de excen. estática pela frequência da correia

Ao invés da modulação das componentes de excentricidade estática pela frequência de rotação como se espera para o padrão de excentricidade dinâmica, apareceu na verdade a modulação pela frequência da correia (veja a figura 4). Desta forma, volta-se a atenção para o sistema de transmissão.

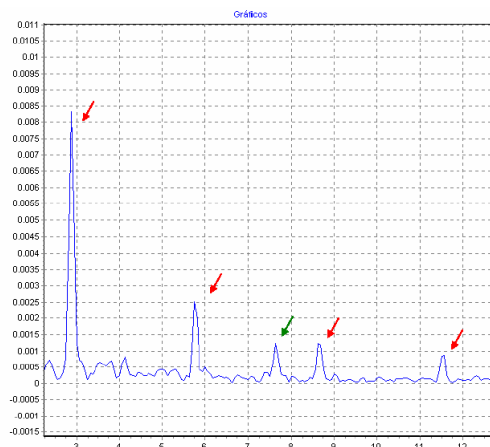
Figura 5: Componentes da correia sem modulação

Na figura 5, as setas em vermelho apontam para as componentes características da correia. Já a seta em verde aponta a componente característica da polia do ventilador.

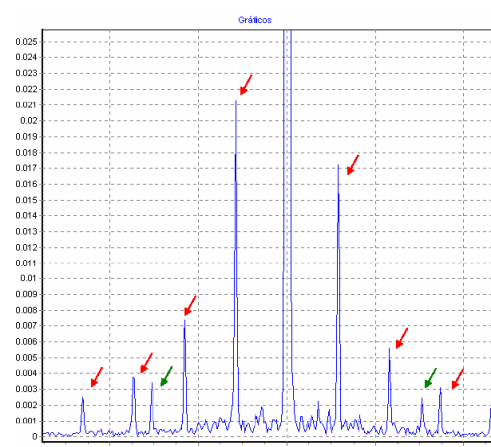
Figura 6: Componentes da correia modulando a fundamental

Elas também aparecem modulando a fundamental e causam confusão com relação as componentes de barras quebradas. As setas em vermelho apontam a modulação resultante da operação da correia. Já as setas em verde apontam para a operação da polia do ventilador. Aqui está provavelmente a origem do problema, ou seja, correia.
