Relatório de Análise e Diagnóstico: Deterioração de Correias

Abril/2004

Este documento descreve a análise e o diagnóstico de deterioração das correias de um sistema de transmissão. Tais correias, juntamente com polias, fazem o acoplamento entre um motor de indução trifásico e um ventilador. O motor em questão é parte de um sistema de exaustão de um *fabricante de placas eletrônicas* e foi remotamente monitorado por três meses.

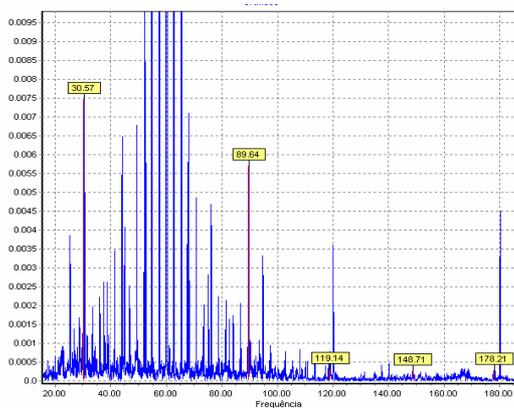
A excentricidade do *air-gap* pode ser monitorada pelas componentes de alta frequência como as de excentricidade estática e dinâmica, porém como este motor apresentou um espectro ruidoso nesta faixa de frequência essa avaliação não foi possível. Assim fez-se a análise apenas pela excentricidade em baixa frequência. O espectro de frequências e a curva de tendência abaixo (figuras 1 e 2) refletem o comportamento desta componente nos três meses de monitoramento.

Figura 1: Componentes relativas à excentricidade do *air-gap* no espectro de frequências.

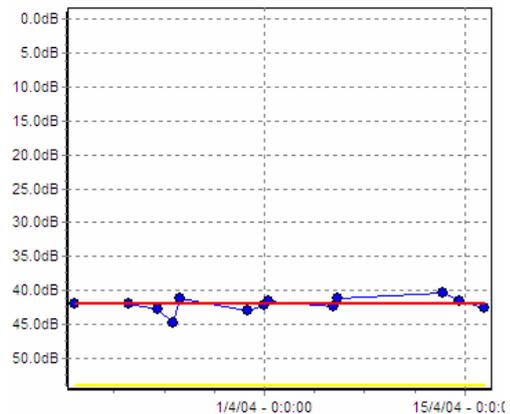
Figura 2: Tendência de evolução da amplitude da excentricidade do *air-gap*.

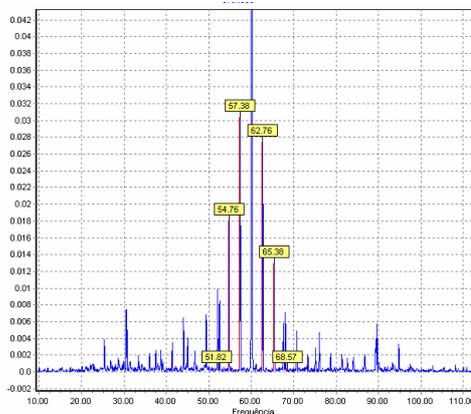
As componentes características das correias apresentam uma magnitude bastante elevada e também se observa um acréscimo de 10 dB no período de 30 dias. É importante se observar então o esticamento das correias bem como e o estado de conservação das correias e polias, que podem justificar os níveis elevados de excentricidade apresentados anteriormente.

Figura 3: Componentes relativas à correia.

- Inspeção visual do sistema de transmissão;
- Programar o ajuste de esticamento das correias;
- Programar uma avaliação do estado de conservação das correias e polias.

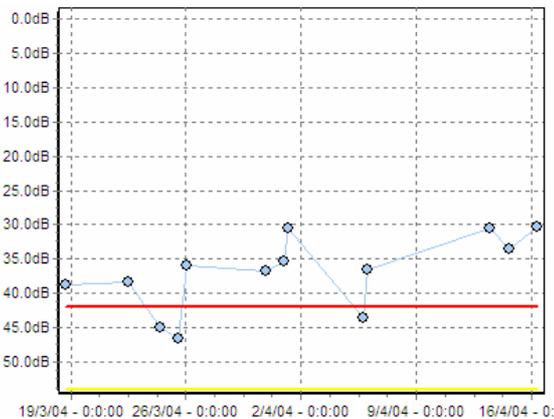
Figura 4: Tendência de evolução da amplitude da componente da correia.

A curva de tendência apresentada acima (figura 4) traduz o efeito das componentes características das correias. O aumento da severidade pode ser comprovado na sobreposição dos espectros de frequência, visto na figura 5. Estes espectros referem-se à primeira aquisição efetuada (vermelho) e da última aquisição efetuada (verde).

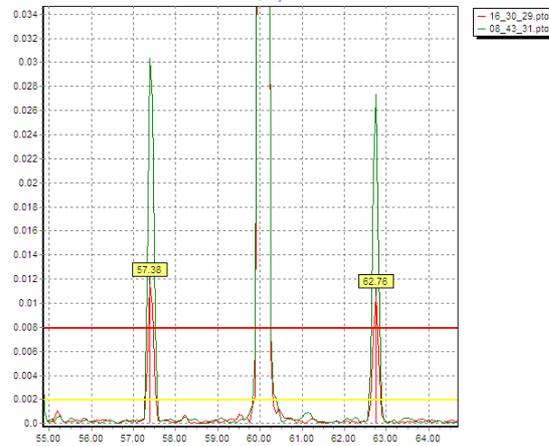
Figura 5: Sobreposição dos espectros com destaque para as componentes da correia

O sistema de transmissão foi inspecionado e as correias foram substituídas uma vez que duas das quatro correias do conjunto apresentavam rachaduras.

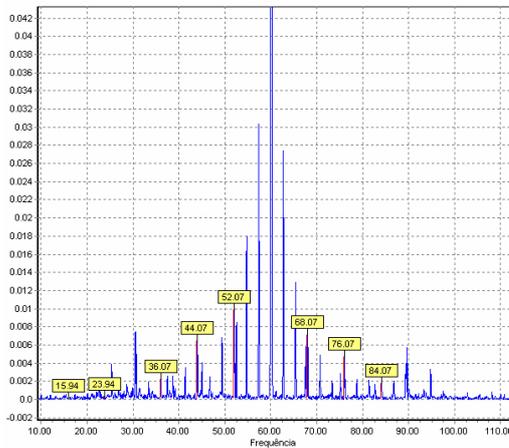
Observou-se também um nível elevado das componentes características da polia movida (ou polia do ventilador), porém esta se manteve constante.

Figura 6: Componentes relativas à polia do ventilador.

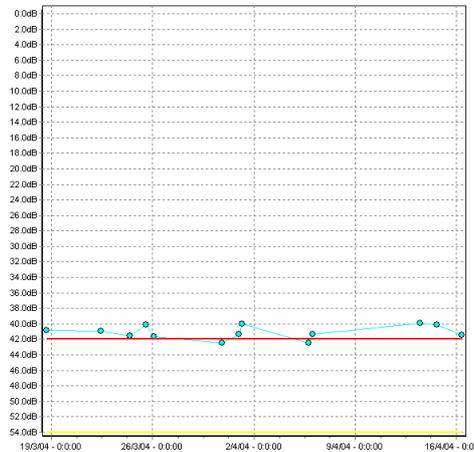
Figura 7: Tendência de evolução da amplitude da componente da polia do ventilador.
