Relatório de Análise e Diagnóstico: Folga em Redutor

Abril/2005

Este documento descreve a análise e o diagnóstico de folga em sistema redutor de engrenagens que acopla um motor de indução trifásico a um ventilador. O motor em questão se encontra na planta de uma *empresa de alumínio*.

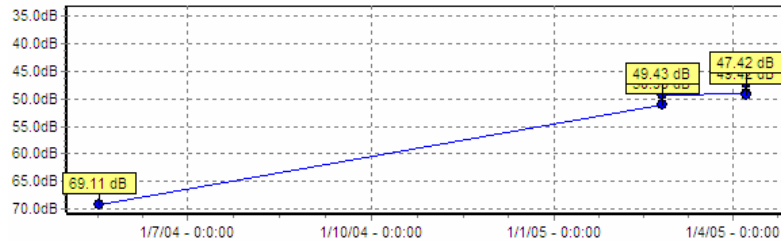
As componentes características desta assinatura apresentaram um aumento de aproximadamente 20 dB (10 vezes), como observado na curva da figura 1.

Figura 1: Tendência de evolução da amplitude das componentes de excentricidade do *air-gap*.

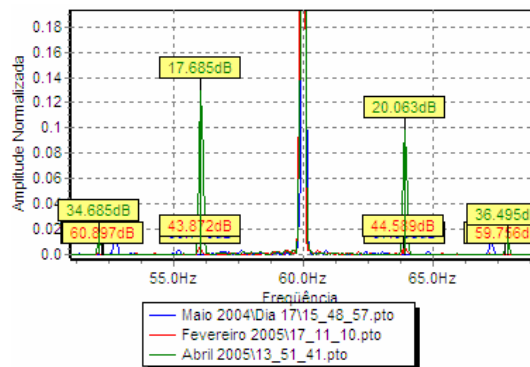
As componentes relativas à assinatura do ventilador apresentaram um crescente e significativo aumento. A figura 2 mostra tais componentes para leituras feitas em maio de 2004, fevereiro de 2005 e abril de 2005.

Figura 2: Comparação entre as componentes do ventilador.

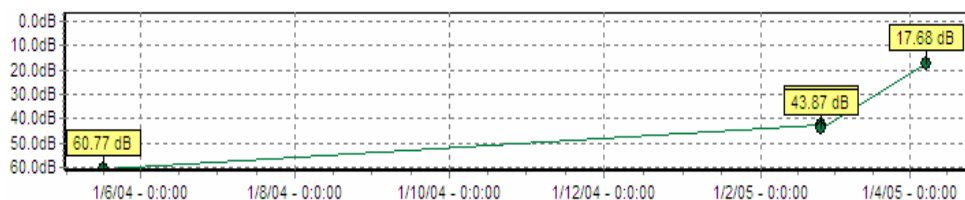
Já a figura 3 evidencia a evolução da amplitude dessas componentes no tempo, deixando clara a tendência de evolução da falha. O aumento na amplitude representa mais de 40 dB (ou 100 vezes maior que o inicial).

Figura 3: Tendência de evolução da amplitude das componentes do ventilador.

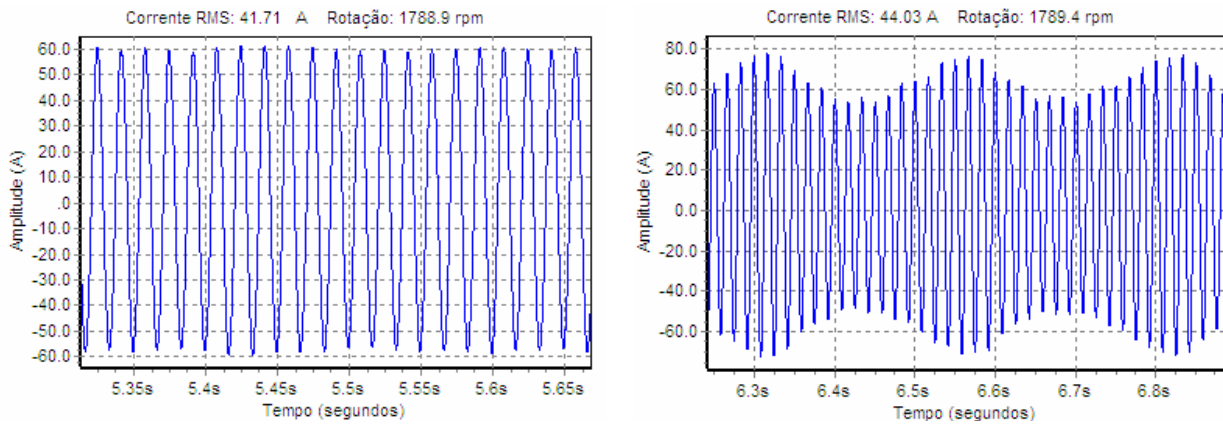
Este efeito pode ser observado também no sinal no tempo (ver figura 4). A modulação apresentada tem como frequência a mesma apontada pela assinatura do ventilador.

Figura 4: Modulação do sinal no tempo em maio de 2004 (esquerda) e abril de 2005 (direita).

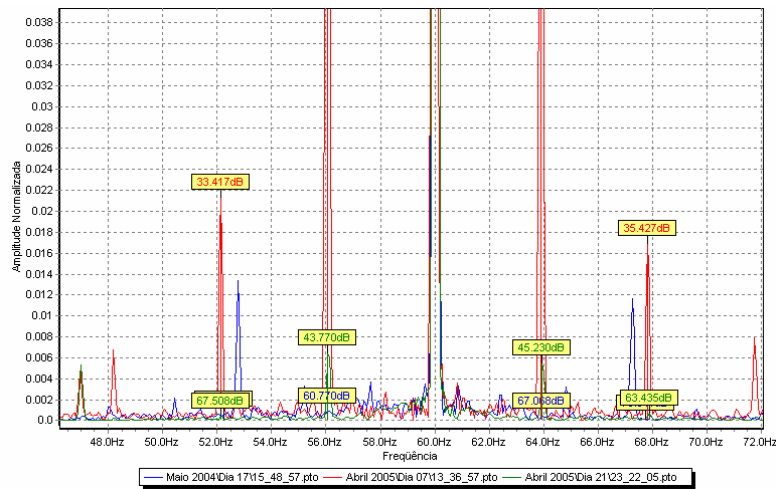
O conjunto foi inspecionado e constatou-se a presença de folga no redutor.

Como era de se esperar, após o reparo foi observada a redução das amplitudes das componentes relacionadas à assinatura do ventilador (ver figura 5).

Figura 5: Sobreposição de espectros com destaque para as componentes do ventilador.

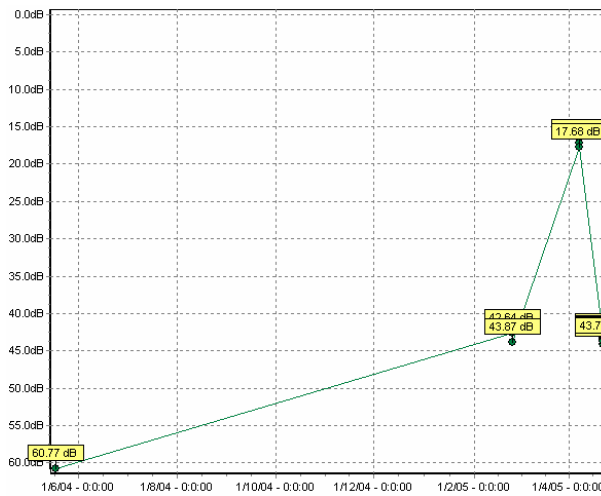
Esta mudança fica mais evidente no gráfico da tendência de evolução das amplitudes no tempo, na figura 6.

Figura 6: Tendência evolução da amplitude das componentes do ventilador após reparo.

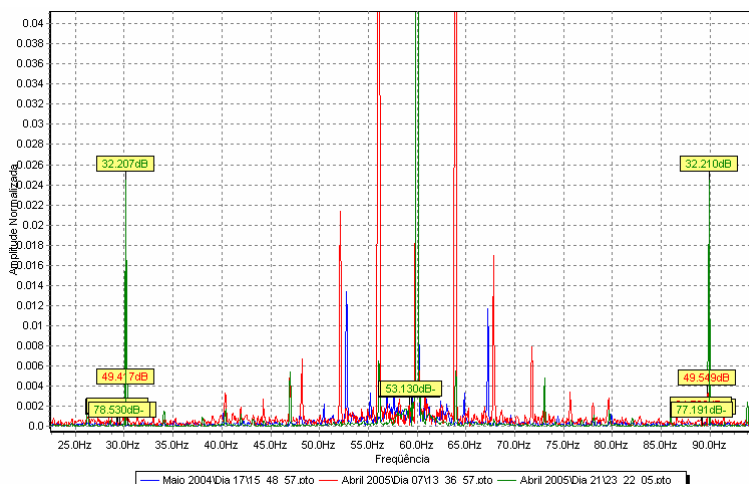
Contudo, a assinatura de excentricidade do *air-gap* do motor aumentou substancialmente, indicando um possível problema no alinhamento quando da substituição do redutor. A figura 7 mostra uma comparação dos espectros com destaque para as componentes de excentricidade do *air-gap* enquanto a figura 8 evidencia a tendência de evolução da amplitude dessas componentes após o reparo.

Figura 7: Sobreposição de espectros com destaque para as componentes da rotação do ventilador após reparo

Com o aumento da amplitude na assinatura de excentricidade do *air-gap* após o reparo do redutor foi sugerida uma verificação no alinhamento do conjunto.

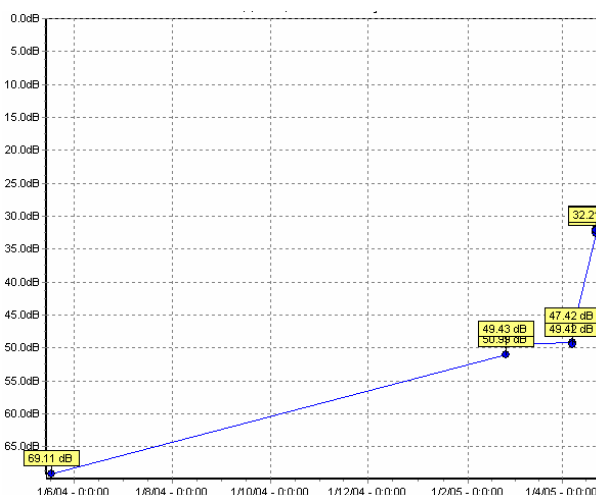
Figura 8: Tendência da frequência de rotação do motor
