## **Relatório de Análise e Diagnóstico: Polia Excêntrica**

**Agosto/2003**

Este documento descreve a análise e o diagnóstico de uma polia excêntrica em um sistema de transmissão de um motor de indução trifásico. O motor em questão se encontra na planta de uma *empresa de alumínio*.

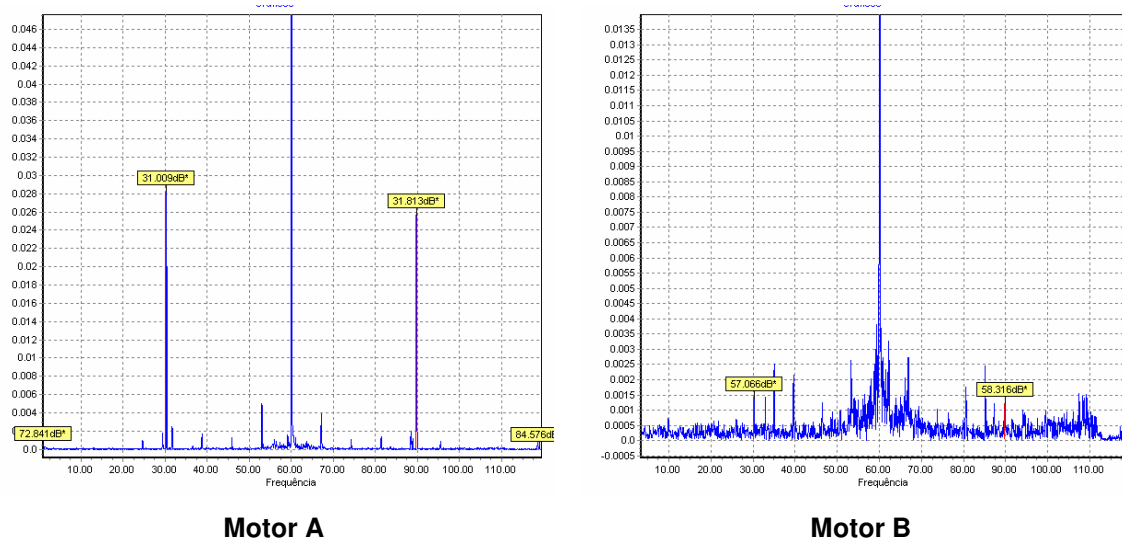
**Figura 1: Componentes relativas à excentricidade do *air-gap*.**

Observa-se facilmente na figura 1 que as componentes relacionadas à excentricidade do *air-gap* do *Motor A* estão muito maiores que a do *Motor B*. A amplitude da componente em 31 dB implica em emergência.

O diagnóstico foi de avaria no *Motor A* provocado por desalinhamento, folga no acoplamento ou polia do motor excêntrica.

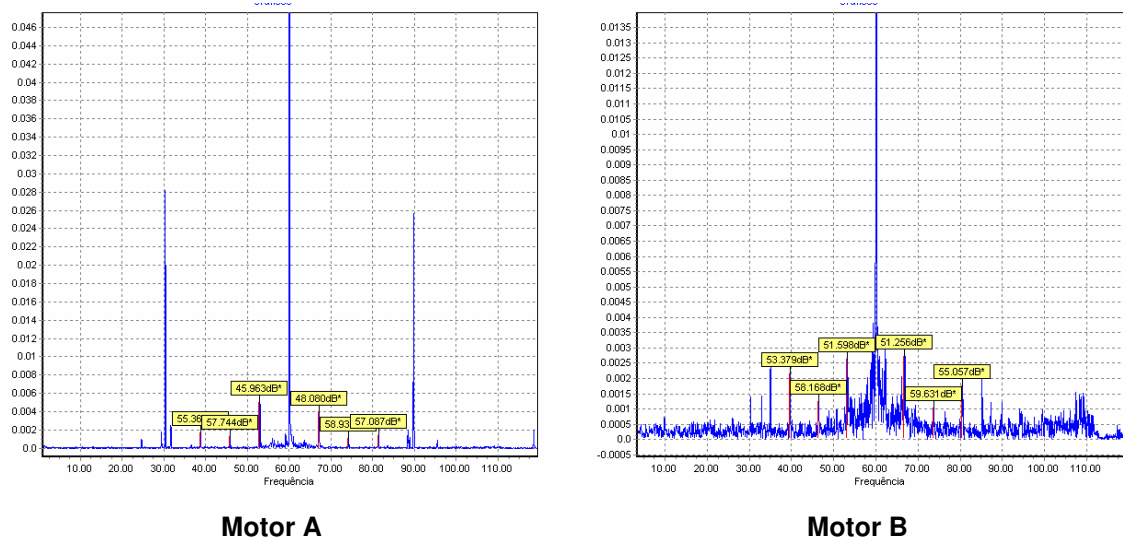
Figura 2: Componentes relativas à correia.

As componentes relativas à correia do *Motor A* estão com amplitudes mais elevadas que as componentes do *Motor B* (aproximadamente 5 dB acima). Além disso, o espectro fica menos ruidoso, deixando mais evidente as componentes de falha.

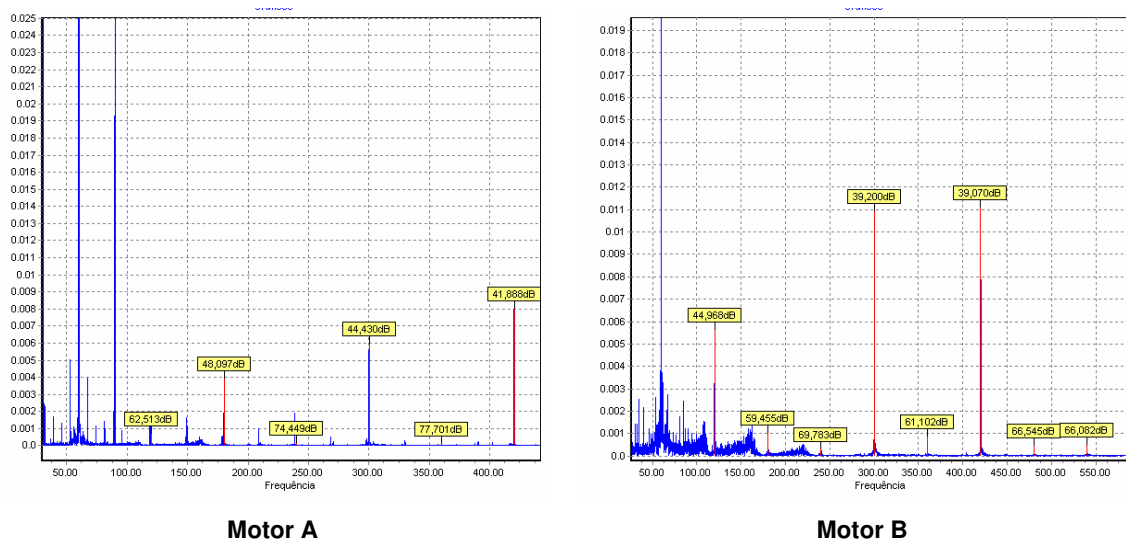
Figura 3: Componentes relativas às componentes harmônicas

Observa-se dos espectros na figura 3 que os níveis do 5º e 7º harmônicos estão altos. Estes harmônicos causam aquecimento e o 5º harmônico gera torque em sentido contrário.

Sugeriu-se também o acompanhamento do 5º e 7º harmônicos. Caso os motores estivessem em barramentos diferentes, foi recomendada a realização de uma análise das tensões de alimentação, uma vez que a origem do problema poderia estar na rede.
