Relatório de Análise e Diagnóstico: Curto-Circuito entre Espiras

Março/2006

Este documento descreve a análise e o diagnóstico de curto-circuitos entre espiras de um motor de indução trifásico.

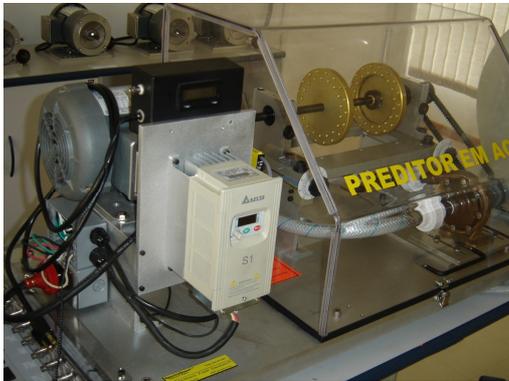
Figura 1: Simulador de falhas em MIT.

Com intuito didático, apresenta-se o resultado obtido em laboratório. Utilizou-se para tal ensaio o simulador de falhas em MIT (ver figura 1), onde foram inseridos *taps* para que fosse possível a introdução gradual de desequilíbrios na alimentação em função da inserção de curtos. A figura 2 apresenta como os *taps* foram introduzidos no motor. Durante os ensaios foram mantidas as mesmas condições de alinhamento, alimentação e carga.

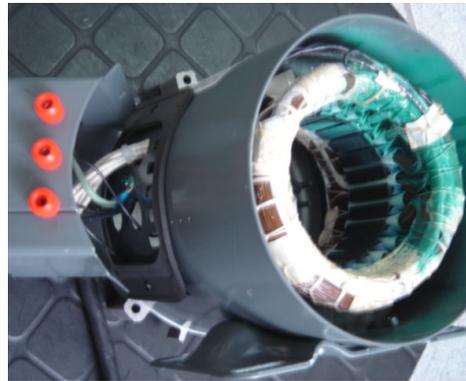
Figura 2: *Taps* para inserção de curtos no MIT.

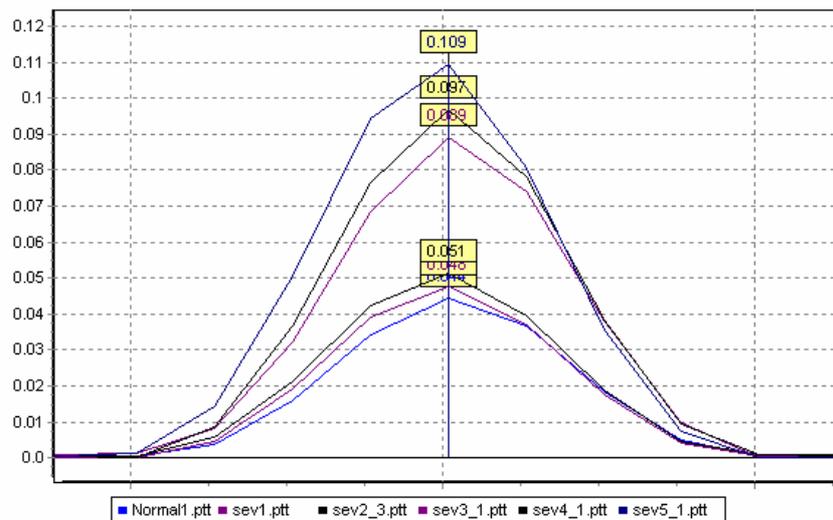
A sobreposição das assinaturas na figura 3 demonstra exatamente as componentes de desequilíbrio elétrico. A assinatura em azul e de menor amplitude é do motor em perfeitas condições de operação. Já as demais assinaturas estão relacionadas a um certo grau de desequilíbrio elétrico inserido no motor através dos *taps*.

Figura 3: Componentes relativas ao desequilíbrio elétrico.

A amplitude da assinatura de desequilíbrio elétrico está diretamente relacionada à severidade dos curto-circuitos inseridos no motor durante os ensaios. Houve um aumento de aproximadamente 8% entre o nível normal e o de maior severidade para a presença de 8,5 V de desequilíbrio elétrico no motor.

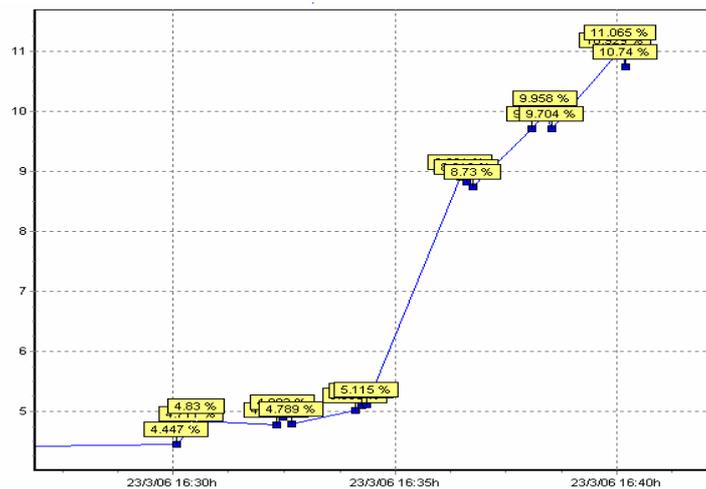
A curva de tendência apresentada na figura 4 traduz o aumento da severidade apresentada durante o ensaio.

Figura 4: Tendência de evolução da amplitude do desequilíbrio elétrico.
